Seite
Akkum�her 2.32 / 6.32Accu, Picco 32 Accu, 6.35 Accu, 2.42AC / 6.42AC / 6.42ACA	1
Gemeinsame Ausstattungen 2.32 - 6.32 Accu	2
Spezielle Ausstattung 2.32 Accu	3
Spezielle Ausstattung 6.32 Accu	3
Fehler/Ursachen/Beseitigung 2.32 - 6.32 Accu	4
Memory-Effekt bei Ni-Cd Accuzellen	6
Kleiner Ersatzteilverschlag 2.32 - 6.32 Accu	7
Akkupr�fung 2.32 - 6.32 Accu und Infos Akkupr�fger�t TGA-1	8
�nderung 2.32 - 6.32 Accu - zus�tzliche Funkentst�rung	9
Ausstattung 6.35 Accu	10
Fehler/Ursachen/Beseitigung 6.35 Accu	11
Akkupr�fung 6.35 Accu	11
Schalteranschlu� 6.35 Accu (mit Oeconomicstufe)	12
Gebrauchsanleitung Akkupr�fger�t TGA-1 f�r 2.32/6.32 Accu und 6.35 Accu	13
Rasenm�her 6.35 Accu, Ladeprobleme	15
Ausstattungen 2.42AC/6.42AC/6.42ACA	17
Ausstattungen Wechselakkus AW 12 A / AW 17 A	17
Temperaturen beim M�hen, Lagern und Laden (Wechselakkus AW 12 A / AW 17 A)	18
Ladezyklen/Gesamtnutzungszeit/Lebensdauer (Wechselakkus AW 12 A / AW 17 A)	18

NR: Bezeichnung: TS-5 Gruppe: AkkumÄrher 32er/Picco 32/35er/42er Jahr: 96 Typ:

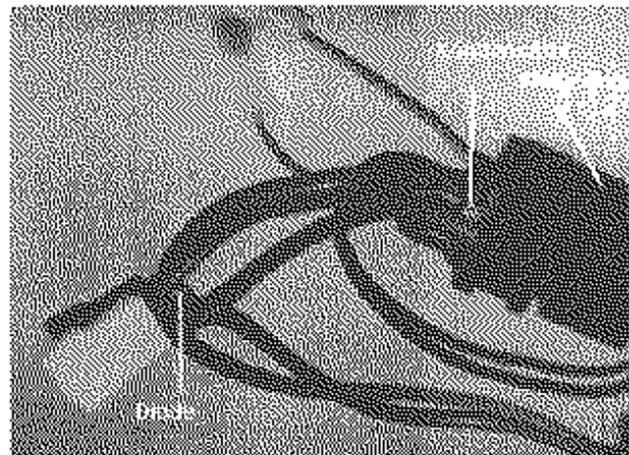
Die Diode und der Kondensator am Kabelbaum dienen zur Sicherheitsoptimierung. Sie verhindern ein "Verkleben" des Kleinrelais beim Ein- und Ausschalten.
